# **Identificação, mapeamento e causas dos alagamentos no bairro da Cremação em Belém/PA**

## *Identification, mapping and causes of the inundation points at Cremação district in Belém/PA*

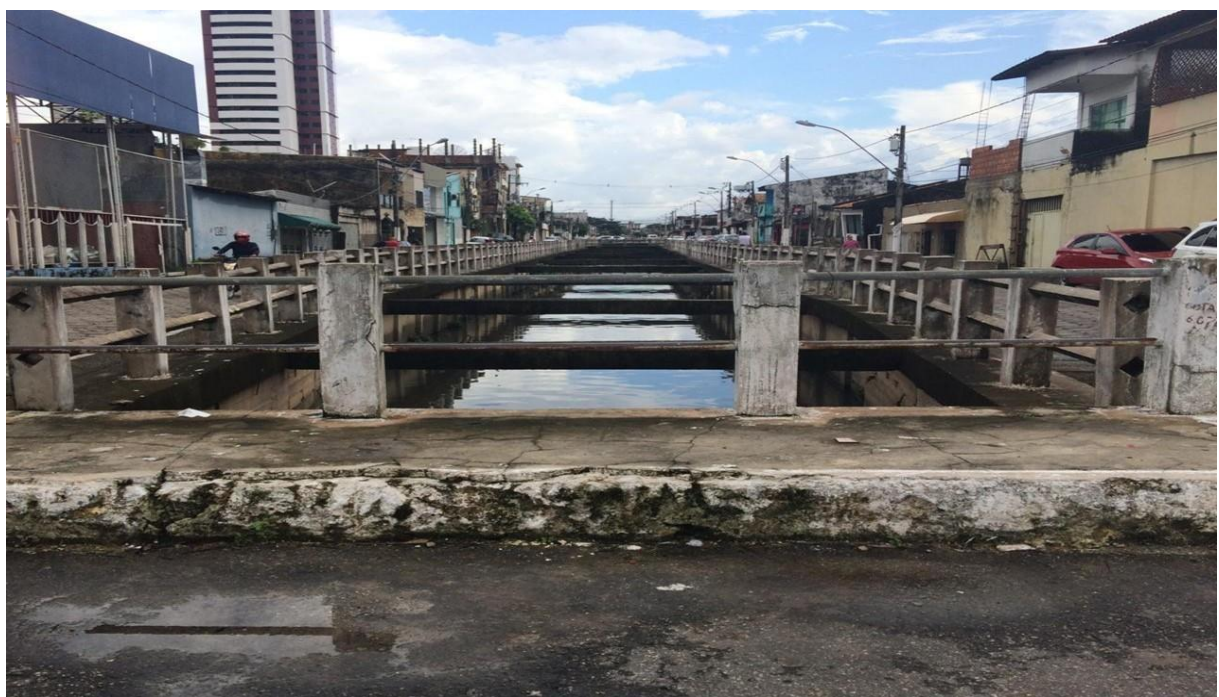
Como exemplo, pode-se utilizar o canal da 14 de março (Figura 1), no trecho entre a Avenida Conselheiro Furtado e a Rua dos Mundurucus, no bairro da Cremação, na cidade de Belém, no Estado do Pará, o qual possui revestimento de concreto e seção retangular.

**Figura 1.** Canal da 14 de março, entre a Avenida Conselheiro Furtado e a Rua dos Mundurucus.

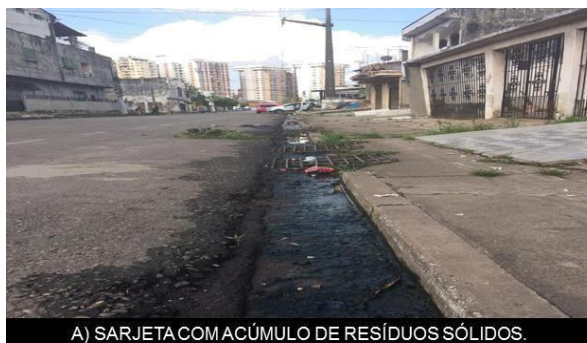
Nota-se, na Figura 4A, que há um acúmulo de resíduos sólidos na sarjeta, isso acontece por consequência da falta de educação ambiental referente à disposição adequada dos resíduos sólidos da população local, além da falta de fiscalização por parte dos moradores e do poder público, acarretando em obstruções no fluxo da água e no transporte desses para as bocas de lobo, em períodos chuvosos.

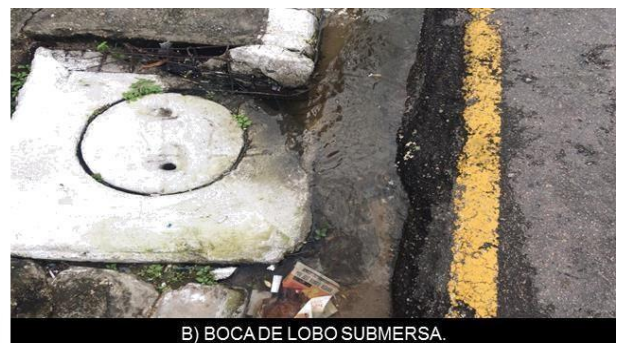
em bocas de lobo (4B), com a submersão desta na água, decorrente

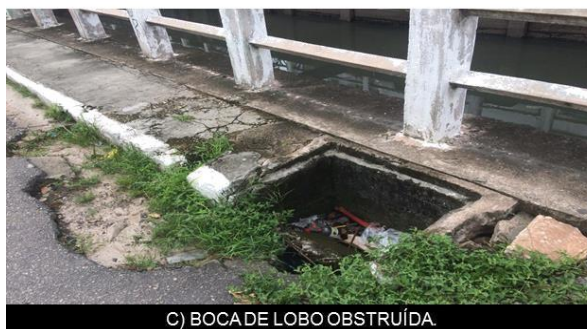
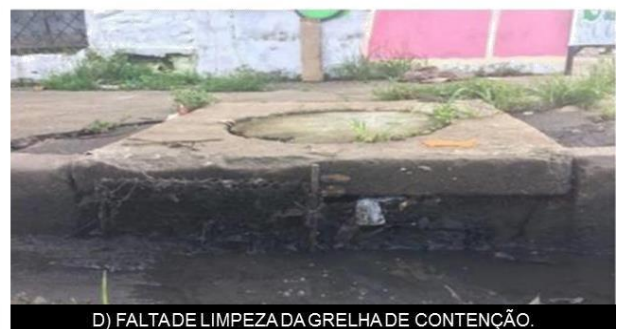
do recalque estrutural. É possível visualizar a total obstrução do dispositivo (4C). Percebe-se também a ausência de limpeza das grelhas de contenção de resíduos (4D). Nesse sentido, com a amontoação de rejeitos, a submersão na água e a falta de manutenção estrutural desses dispositivos, dificulta-se a coleta de água pluvial, aumentando, portanto, a identificação de novos pontos de alagamento.

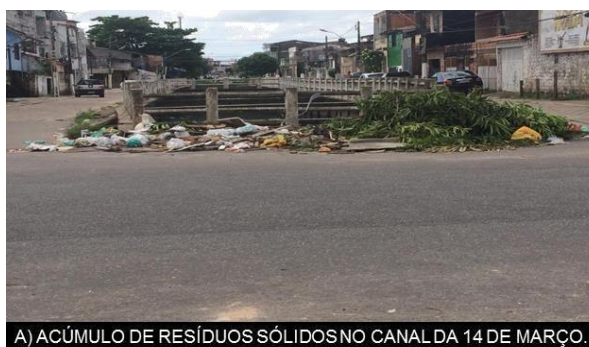
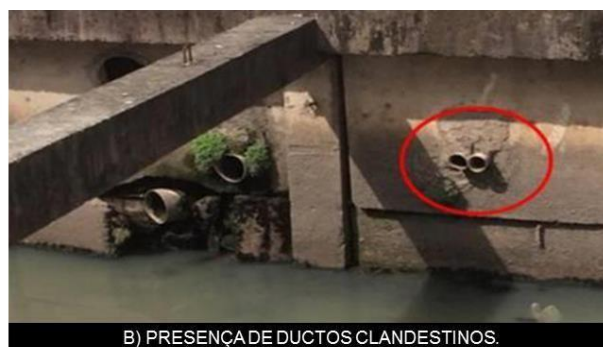
Já nos canais de macrodrenagem, é perceptível o acúmulo de resíduos despejados em suas margens (Figura 5A) por parte da população do bairro. Esta prática é ilegal, segundo a Lei n° 9.605 de 12 de fevereiro de 1998, é inafiançável e incorre em pena de um a cinco anos de reclusão e multa.

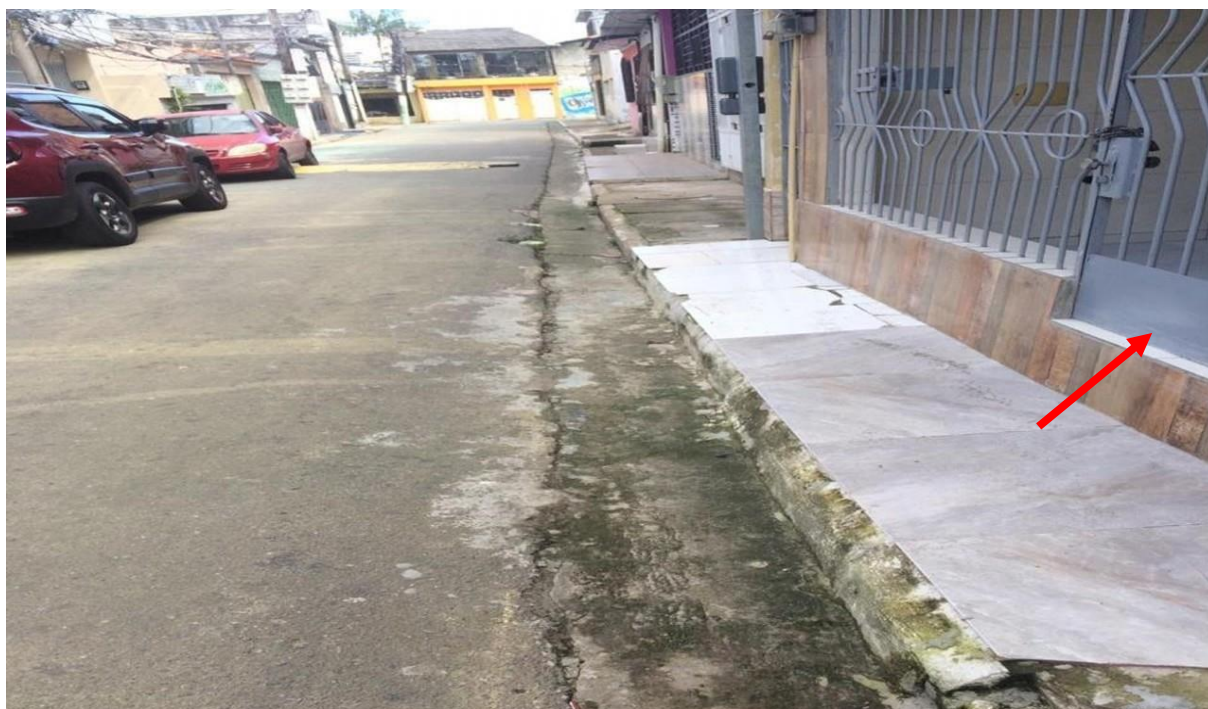
acompanhadas de maré alta. Dessa forma, bens materiais de moradores são danificados, como também as vias urbanas, construções e propriedades comerciais. Portanto, diversos setores de serviços são impedidos de funcionar, consequentemente afetando a economia e a população que necessita deles. Além disso, em pontos alagáveis, notou-se uma confecção de barreiras de contenção da água, pelos próprios moradores (Figura 6), a fim de se protegerem dos alagamentos, com objetivo de impedir que ela entre nas residências.

**Figura 6.** Confecção de barreira de contenção da água (seta vermelha).

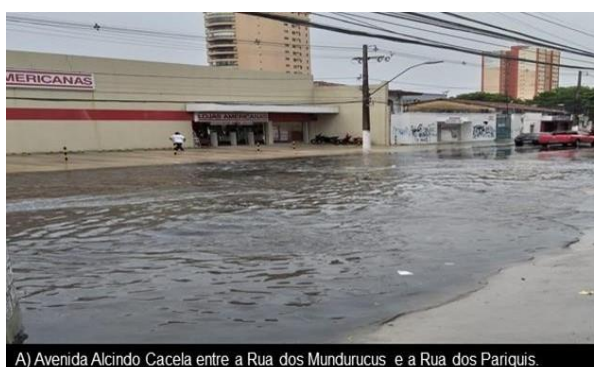
A) Avenida Alcindo Cacela entre a Rua dos Mundurucus e a Rua dos Pariquis.

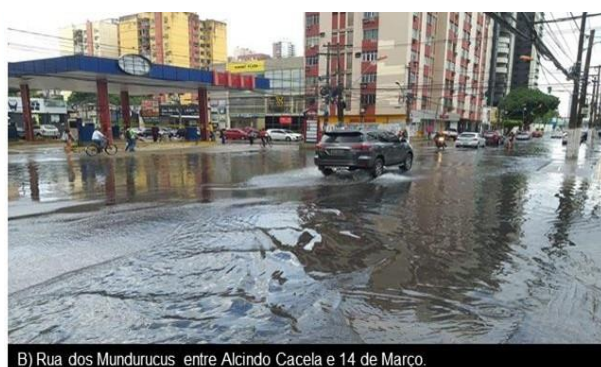
B) Rua dos Mundurucus entre Alcindo Cacela e 14 de Março.

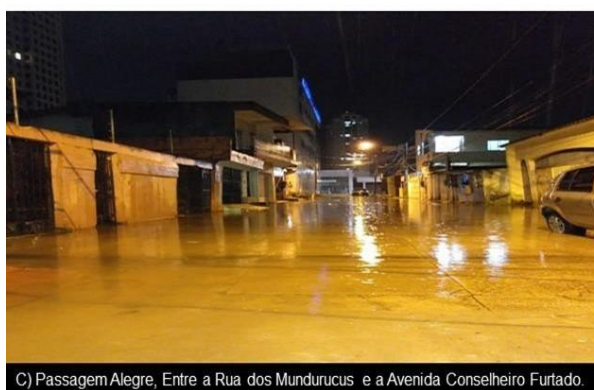
Conselheiro Furtado (7C) e a Passagem Pará, entre a Avenida Conselheiro Furtado e a Rua dos Mundurucus (7D), nas quais os alagamentos ocasionam a dificuldade da fluidez do trânsito e na locomoção de pedestres, prejuízos ao comércio local, moradias e transmissão de doenças de veiculação hídrica.

C) Passagem Alegre, Entre a Rua dos Mundurucus e a Avenida Conselheiro Furtado.

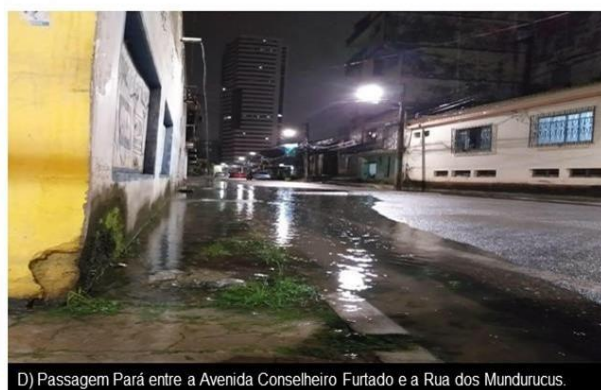
D) Passagem Pará entre a Avenida Conselheiro Furtado e a Rua dos Mundurucus.

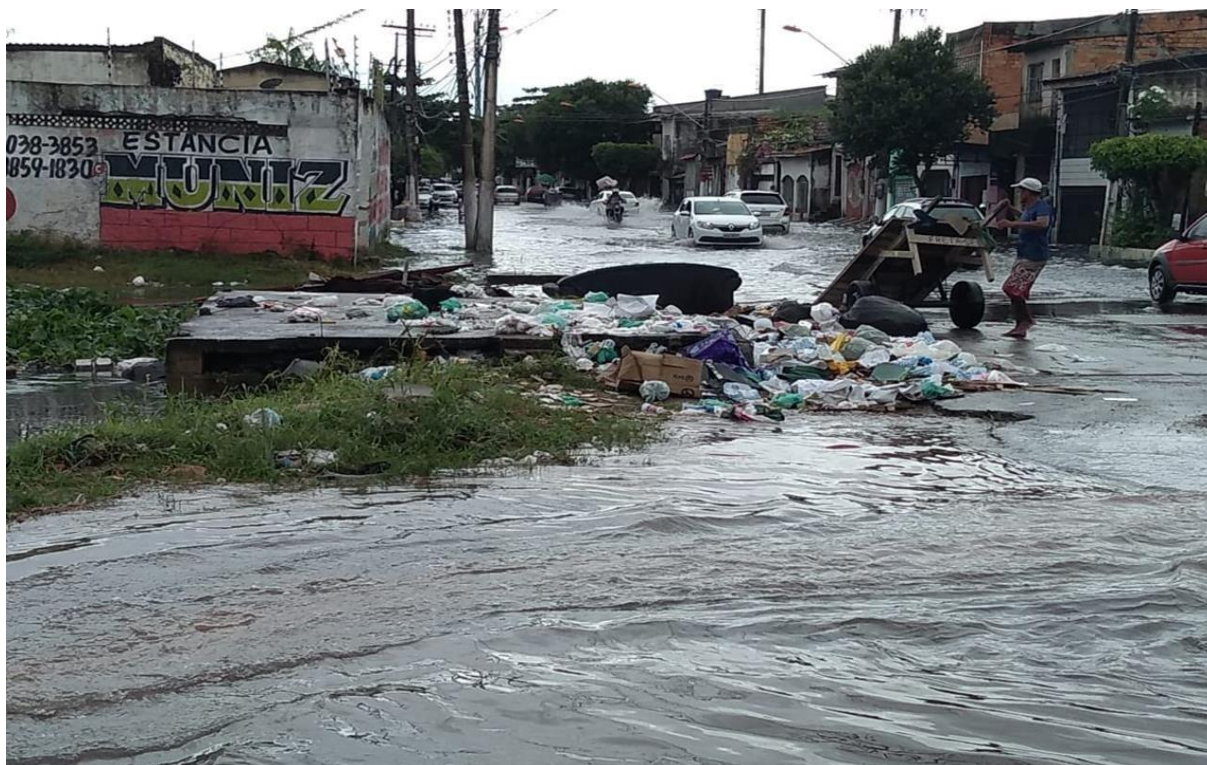
**Figura 9.** Rua Engenheiro Fernando Guilhaon entre a Avenida Generalíssimo Deodoro e a Travessa 14 de março (cota 1).
