## Macrófitas aquáticas: um olhar sobre o lago Bolonha no município de Belém/PA

### *Aquatic macrophytes: a look at Lake Bolonha in the municipality of Belém/PA*

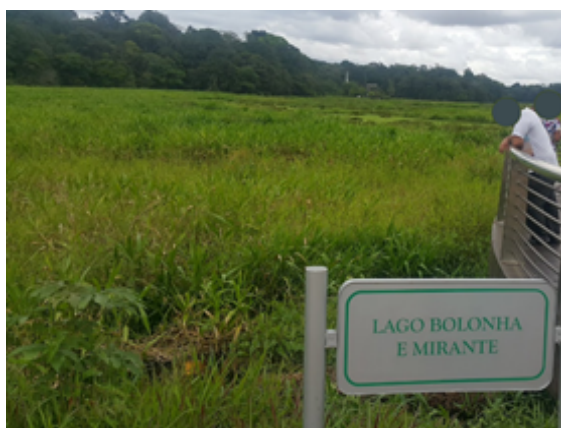
**Figura 1.** Macrófitas aquáticas presentes no lago Bolonha.

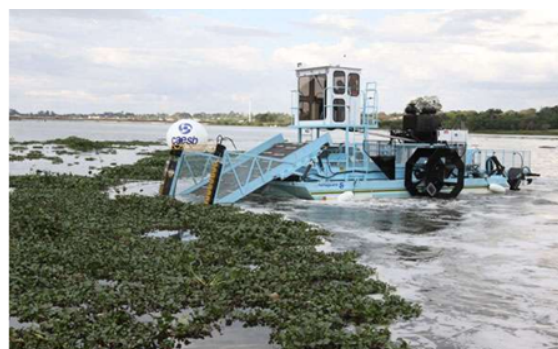
**Figura 2.** Embarcação especial para a remoção de macrófitas no Lago Paranoá, em Brasília.

Tais medidas de controle são divididas em controle físico, biológico e químico. As medidas físicas vão desde a retirada manual até a utilização de modernas colheitadeiras (Figura 02), sendo nenhuma técnica superior a outra, mas sim adequada às condições do corpo d'água (POMPÊO, 2008).

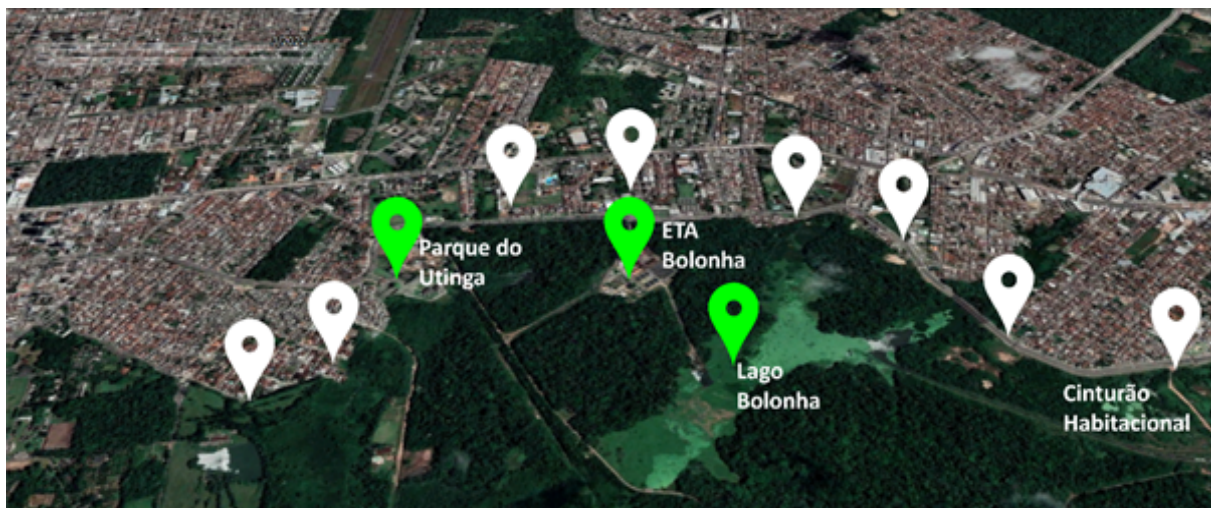
Na Figura 05 é possível observar a extensa quantidade de plantas aquáticas flutuantes, macrófitas, que tomam grande parte do espelho d'água do lago Bolonha, caracterizando a condição de ambiente hipertrofiado. Oliveira (2014) ressalta que a espécie de macrófita que predomina no local são os aguapés (*Eichhornia crassipes* Solms).

**Figura 5.** Macrófitas recobrem o espelho d'água do Lago Bolonha.  
**Fonte:** Google Earth (2019).

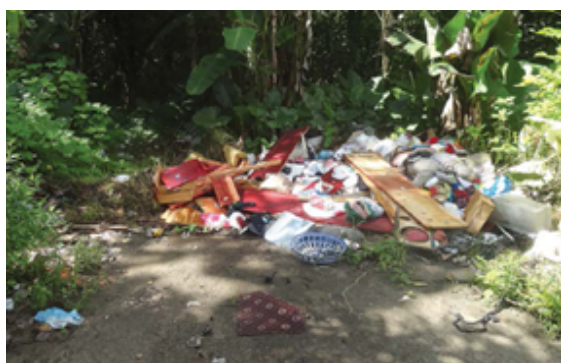
**Figura 6.** Resíduos dispostos de forma incorreta no entorno da UC no bairro da Guanabara.  
**Fonte:** SEMA, Secretaria de Estado do Meio Ambiente (2013).

Na Figura 06 é apresentado outro indicativo da precariedade do saneamento na área.

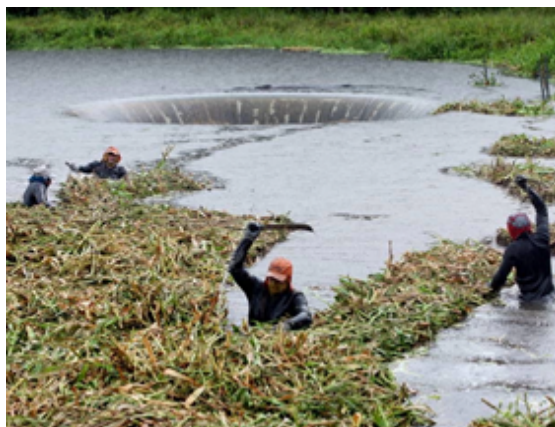
Entre os tipos de remoção mecânica das macrófitas há as mais simples de remoção manual, o qual se assemelha a poda de ervas daninhas de um jardim, como se observa na Figura 07, onde mostra parte da limpeza realizada em 2013 no Lago Bolonha. Em caso de águas mais profundas é necessário o emprego de roupas de mergulho apropriadas. Também há a remoção por dragagem que utiliza mangueira e bomba que permite sugar o sedimento e todas as partes da macrófita aquática, inclusive as raízes. Tendo esta técnica um elevado custo (POMPÊO, 2008).

**Figura 7.** Limpeza manual no Lago.  
**Fonte:** Pinto, 2013.

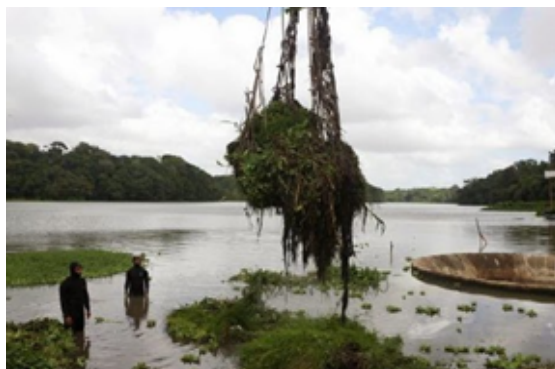
Na Figura 08, pode-se verificar a limpeza realizada em 2013, onde podem ser visto funcionários com roupas de mergulho orientando a retirada das macrófitas.

**Figura 8.** Retirada das macrófitas no Lago Bolonha.  
**Fonte:** Pinto, 2013.

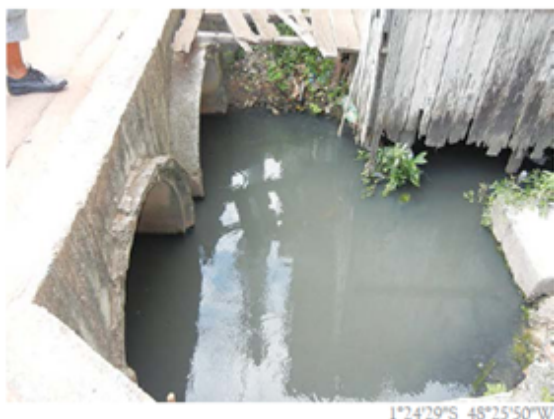
Tais dados são preocupantes, pois pela falta de um sistema de esgotamento sanitário adequado, boa parte desse efluente se dirige ao Lago Bolonha (Figura 10), consequentemente essa grande quantidade de matéria orgânica promove o crescimento de macrófitas. Tal contribuição constante faz com que sejam necessárias frequentes limpezas, que por sua vez, são bastante onerosas. Pompêo (2008) pondera que esse processo acelerado

**Figura 10.** Lançamento de esgoto na cabeceira do lago Bolonha, no Parque Estadual.  
**Fonte:** PARÁ, 2013.
