# Diagnóstico dos sistemas de drenagem e mapeamento dos pontos de alagamento da Sub-Bacia 2 da Estrada Nova em Belém/PA

## *Diagnosis of drainage systems and mapping of flood points in Sub-Basin 2 of Estrada Nova in Belém/PA*

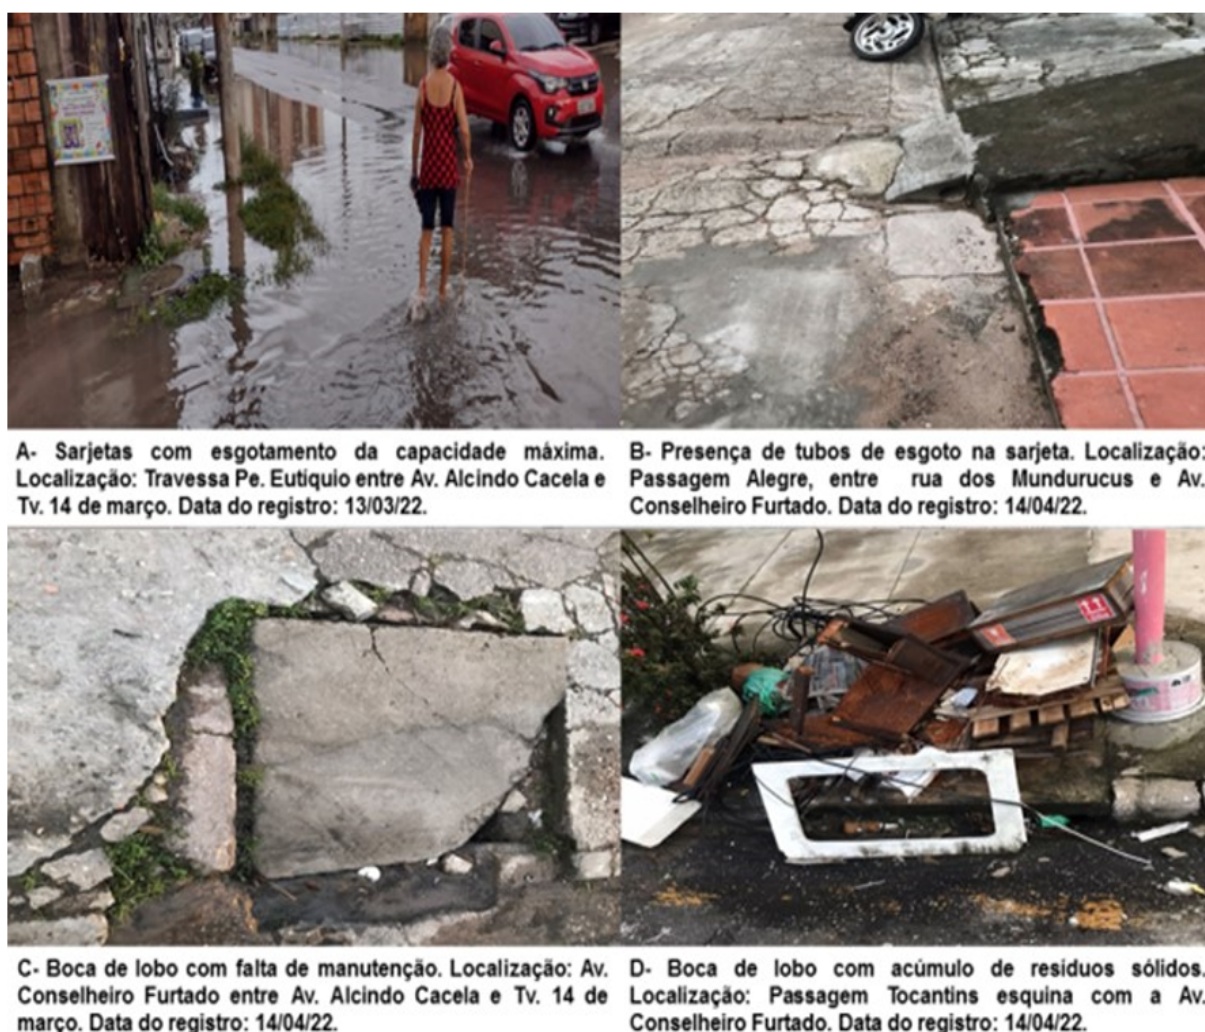
**Figura 3.** Microdrenagem.

Observam-se na Figura 3A, sarjetas com a capacidade máxima esgotada, reduzindo a capacidade de escoamento da água pluvial, e falta de limpeza, levando ao seu extravasamento para a calçada e pista de rolamento, consequência da ausência de consciência dos moradores da área. Tal fato pode ser comprovado pela diminuição da área transversal na Figura 3B por meio de colocação de tubos de esgotamento doméstico e obstruções com rampa, acarretando em dificuldades de transporte da água pluvial para as bocas de lobo.

bocas de lobo e as disposições de resíduos sólidos incorretamente por parte da população levam ao carreamento destes para dentro das bocas de lobo, prejudicando a coleta da água pluvial, como pode ser observado pela Figura 3C e 3D.

Percebe-se também na Figura 3C e 3D a falta de grelhas de contenção para impedir a entrada de resíduos sólidos na boca de lobo. Foi possível notar também a ausência de um fiscal ambiental com o objetivo de fiscalizar, em áreas estratégicas, quanto ao cumprimento da lei e possivelmente proceder com aplicação de sanções à pessoa delituosa. Pela falta de um agente aplicador da lei, as ocorrências deste tipo de prática tornam-se corriqueiras, possibilitando a identificação de mais pontos de alagamento não cadastrados no sistema DRES/SESAN.

Desta forma, uma atualização no banco de dados dos órgãos responsáveis pela drenagem urbana (DRES/SESAN) da prefeitura de Belém, a manutenção correta e constante dos dispositivos de microdrenagem e de macrodrenagem, a implantação de políticas públicas de educação e conscientização ambiental na população (como a coleta seletiva e disposição adequada de resíduos sólidos) e a adoção de medidas mais eficazes de retirada da água pluvial de vias urbanas (por exemplo, bacias de retenção e valas de infiltração) minimizariam a problemática dos alagamentos.

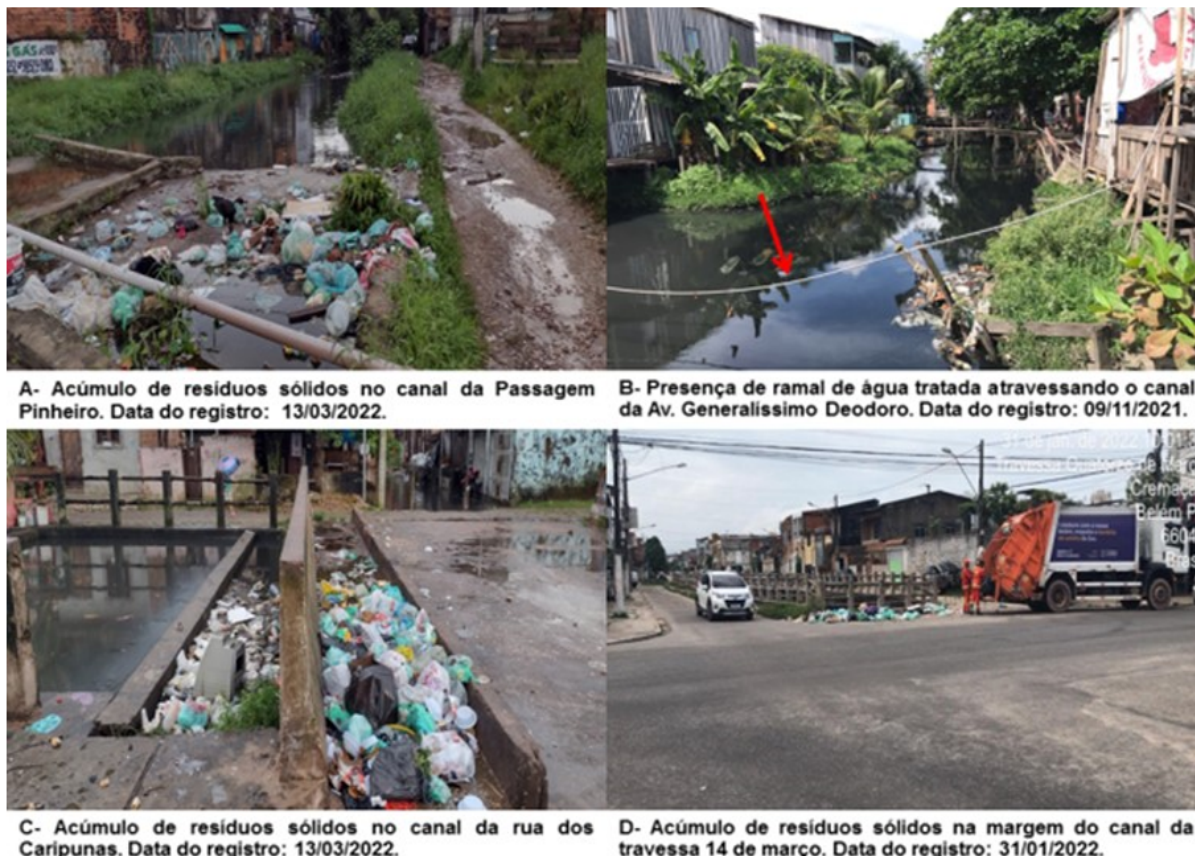
**Figura 4.** Canais de macrodrenagem.

Nos canais da passagem Pinheiro, da Rua dos Caripunas e da Travessa 14 de março (Figura 4A, 4C e 4D, respectivamente), há uma parte assoreada por causa do carreamento de sedimentos para seus interiores e também com acúmulo de lixo, sendo este resultado da falta de conscientização ambiental dos moradores da região. É importante salientar que, mesmo a secretaria de saneamento fazendo os devidos serviços de retirada de entulho tanto na margem quanto no interior dos canais de macrodrenagem, minutos após há um novo depósito irregular e

maior que o antigo, prejudicando ainda mais os dispositivos.

No Canal da Av. Generalíssimo Deodoro é possível observar por meio da Figura 4B um ramal de água tratada que o atravessa. Tal prática é perigosa, pois em épocas de enchentes, a tubulação ficará submersa e, caso haja

algum ponto de vazamento, a água não tratada do canal penetrará nesta, provocando doenças de veiculação

hídrica por intermédio do consumo humano.

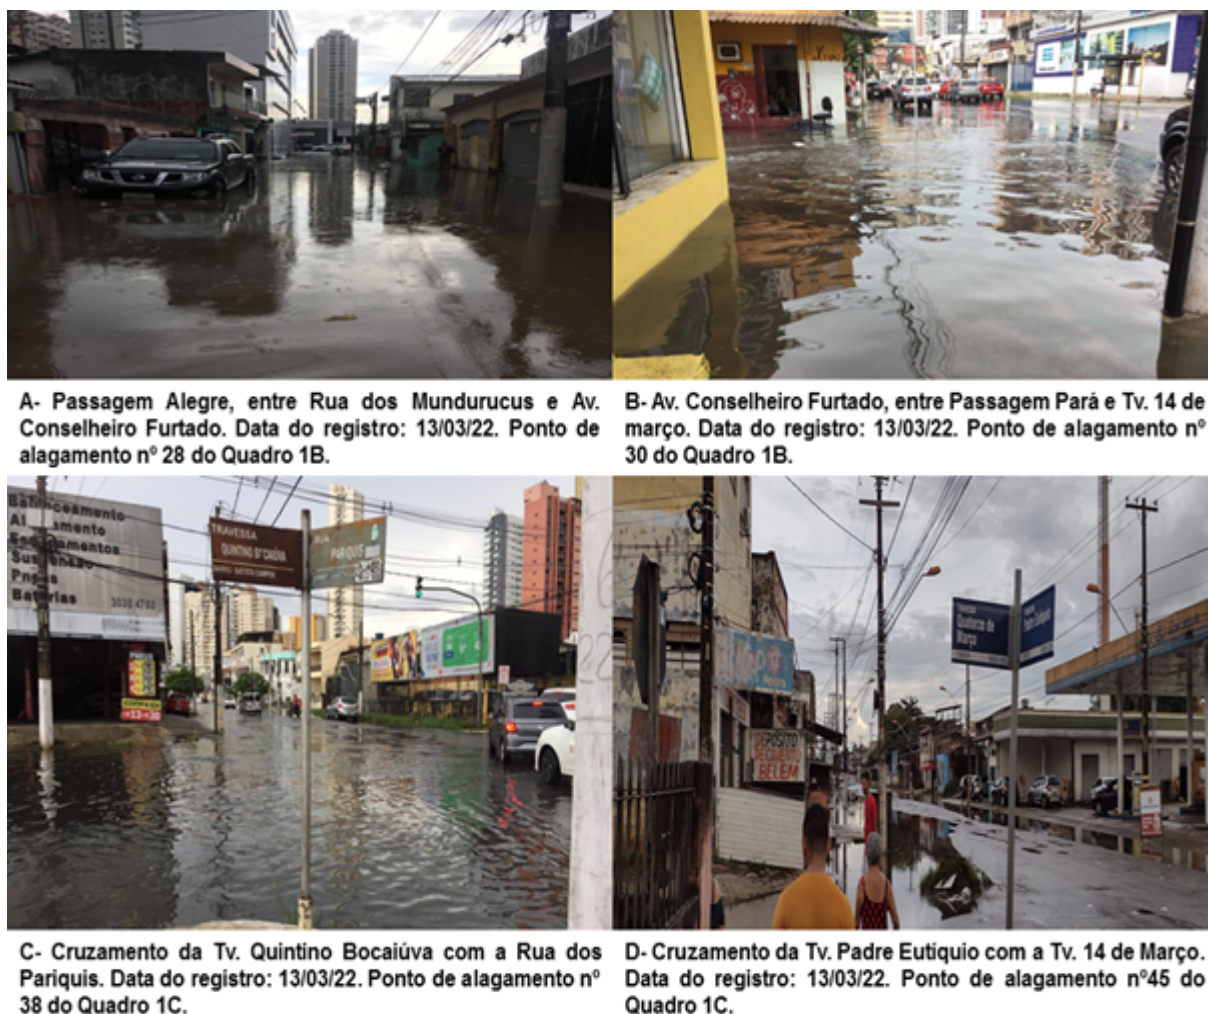
**Figura 5.** Ruas alagadas.

Devido à falta de políticas públicas de conscientização ambiental, por parte dos órgãos públicos, ruas dos bairros pertencentes à Sub-Bacia 2 da Estrada Nova continuam sofrendo prejuízos relacionados aos alagamentos, como por exemplo, os trechos, possíveis de observar na Figura 5: Passagem Alegre (5A), entre a Rua dos Mundurucus e Av. Conselheiro Furtado, Av. Conselheiro Furtado (5B) entre Passagem Pará e Tv. 14 de março, cruzamento da Tv. Quintino Bocaiúva (5C) com a rua dos Pariquis e cruzamento da Tv. Padre. Eutíquio (5D) com a Tv. 14 de março

Esses são apenas quatro dos 56 pontos de alagamentos identificados, juntando dados de campo com os do DRES/SESAN.
